RELATÓRIO DE AVALIAÇÃO VEICULAR

BMW R 1250 GS 2019

BMW R 1250 GS 2019/2019 (xxx-xxxx)

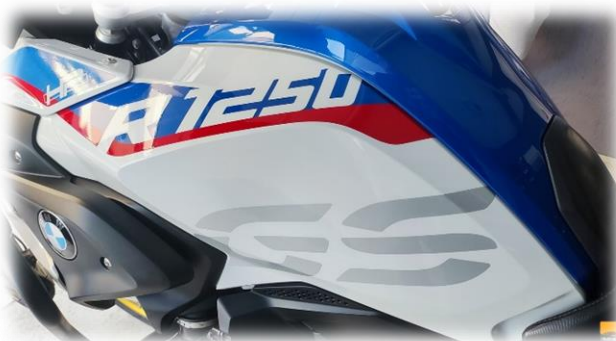
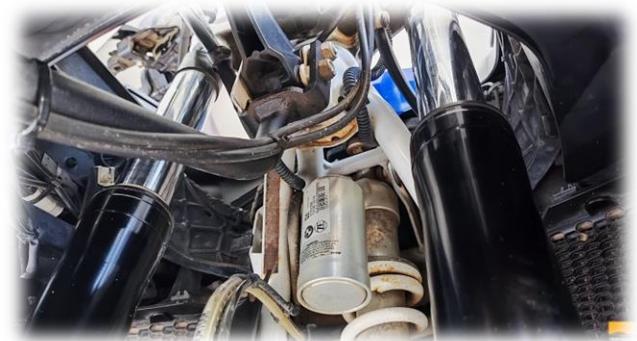
1. As rodas em uso têm aros de 19 e 17 polegadas (diant./tras.), em alumínio, com pintura em bom estado;
2. Os pneus em uso têm medidas 120/70R19 e 170/60R17, de marca Metzeler, o dianteiro fabricado em 2021, em bom estado, e o traseiro fabricado em 2016, próximo do limite de desgaste;
3. Discos e pastilhas de freios com baixo desgaste.

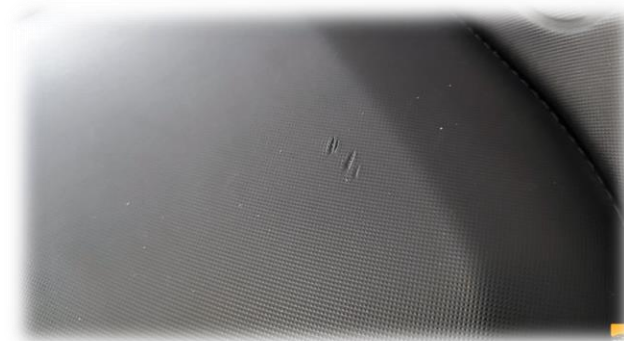
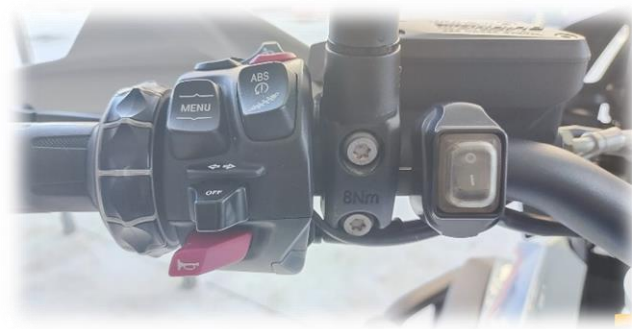
Comandos e luzes	Observações
1. Faróis, piscas, pisca alerta	Funcionando
2. Buzina	Funcionando
3. Luzes e ponteiros do painel	Funcionando
4. Computador de bordo	Funcionando
5. Rádio	Não equipada
6. Pedais (desgaste, fixação, curso)	Bom estado

7. Avisos de falhas no painel ou computador de bordo: não
8. Desgaste dos bancos, tapetes, pedais, volante e manopla do câmbio condizem com a km indicada no painel: sim
9. Outras obs.: leve marca no assento do piloto

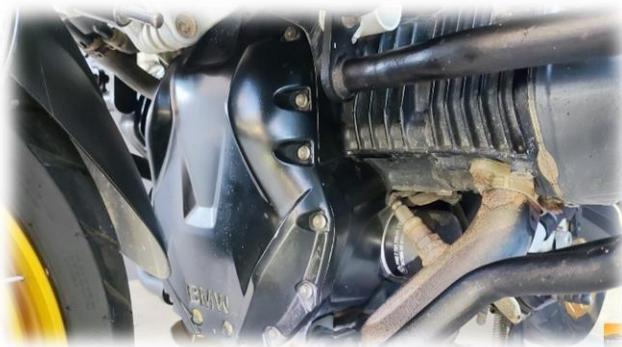
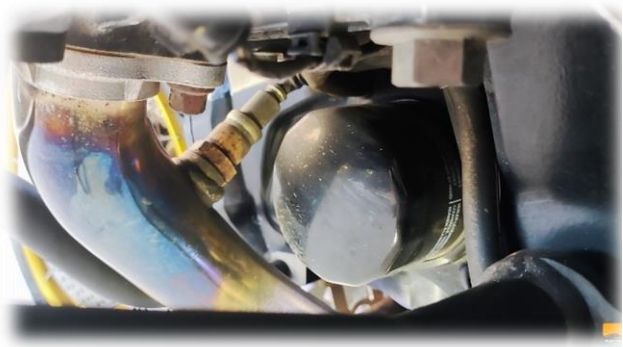
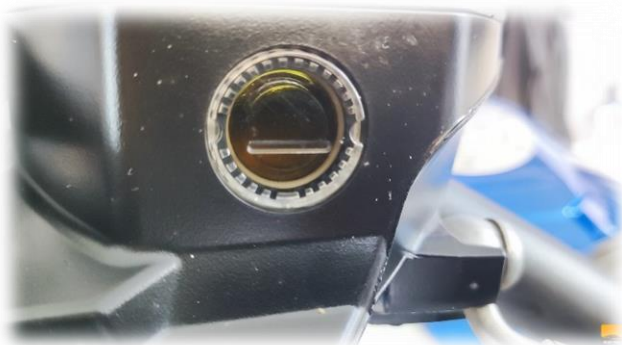
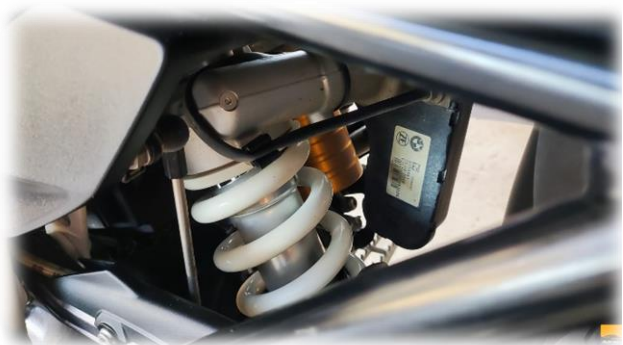
1. Motor, amortecedores e transmissão sem vazamentos aparentes;
2. Bateria com boa carga, proporcionando partida imediata;
3. Histórico de manutenções realizadas (informou que na última revisão foi solicitada a lubrificação do eixo de transmissão);
4. No teste elétrico e eletrônico (estático) todos os comandos responderam adequadamente, inclusive ajustes dos sistemas de suspensão e tração.
