RELATÓRIO DE AVALIAÇÃO VEICULAR

Relatório de Avaliação Veicular

BMW M3 2016/2017 (relatório modelo)

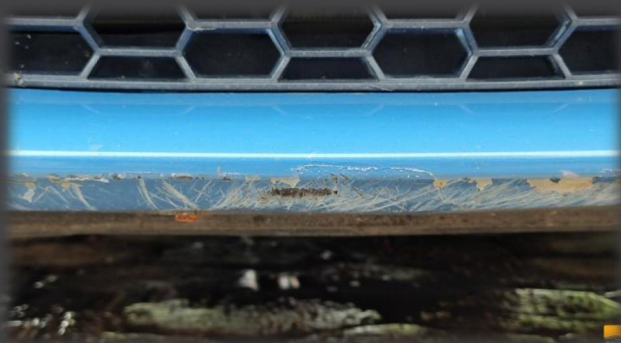
Parachoque dianteiro

1. Para-choque dianteiro	Ralados / PPF danificado
2. Grade	Sem danos
3. Capô	Marcas no PPF
4. Paralamas dianteiro esquerdo	PPF com pontas soltas / acabamento desencaixado

18. Fechamento de capô, portas e porta-malas:	Normal.
19. Outras obs.:	Sem danos estruturais, pintura original, totalmente envelopada com PPF, com marcas de uso superficiais, salvo parte inferior do parachoque dianteiro, conforme indicado acima.

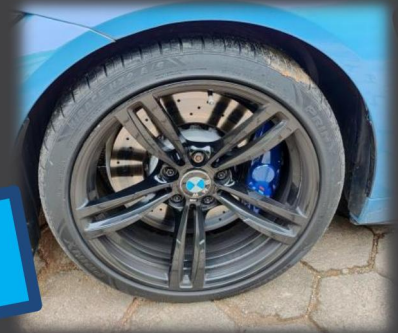
1. Discos e pastilhas de freios com pouco desgaste;
2. Pneus em torno de meia vida, não são modelos *run-flat*;
3. Rodas com alguns arranhões nas bordas.

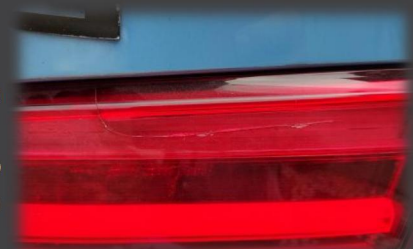
1. Todos os vidros originais e em bom estado, salvo parabrisa substituído;
2. Faróis, lanternas e retrovisores externos originais, com ótimo aspecto e perfeito funcionamento, salvo retrovisor esquerdo com capa riscada e lanterna traseira direita com lente trincada.

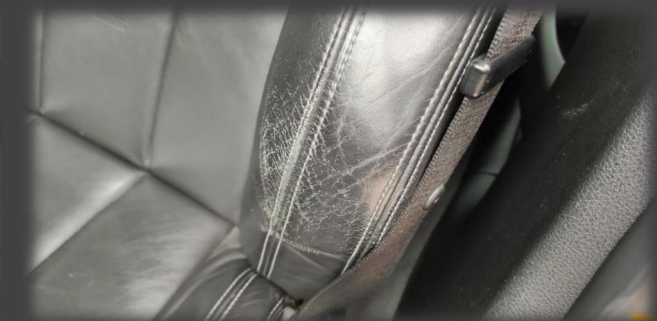
Banco do motorista

4. Banco DE	R	18. Buzina	Funcionando
5. Forro de porta DD	R	19. Luzes e ponteiros do painel	Funcionando
6. Banco DD	R	20. Computador de bordo	Funcionando

33. Outras obs.: Interior com marcas de uso no volante, botão de partida do motor, bancos dianteiros, puxadores de portas dianteiros, alavanca do freio de mão e tampão do porta-malas (atrás dos bancos).

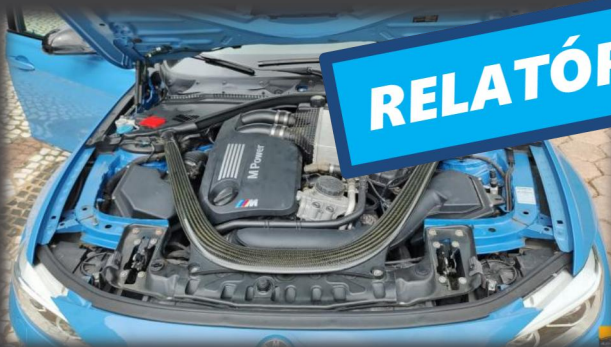
Motor

1. Veículo com mecânica em bom estado geral, com bom funcionamento, porém com modificações (remap), que exigem combustível específico para funcionar (gasolina podium + etanol);
2. Sem indícios de vazamentos no motor, direção e suspensão;
3. Mangueiras e correias com ótimo aspecto;
4. Teste da bateria apontou bom estado e bom carregamento;
5. Teste de scanner não apontou erros gravados;
6. Tampa plástica do motor danificada e radiador com pequenos amassados.
