RELATÓRIO DE AVALIAÇÃO VEICULAR

Mercedes-Benz C450 AMG 2016

Mercedes-Benz C450 AMG 2016/2016 (xxx-xxxx)

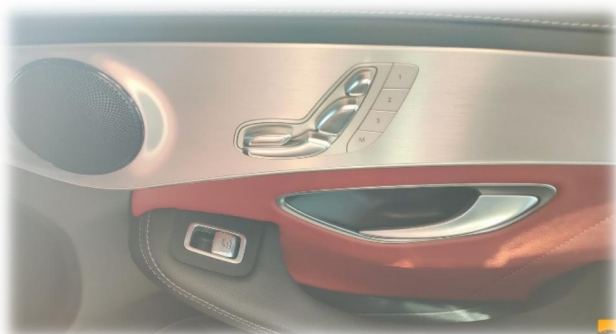
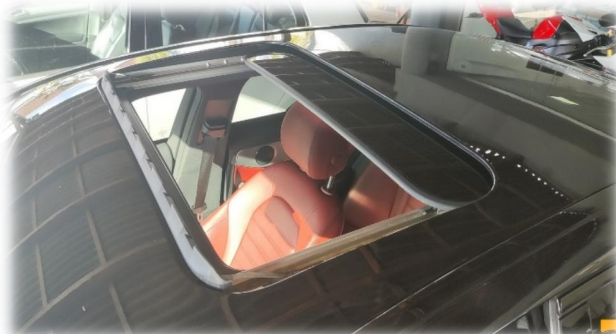
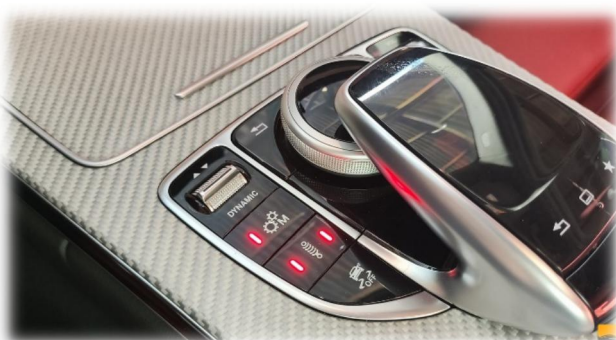
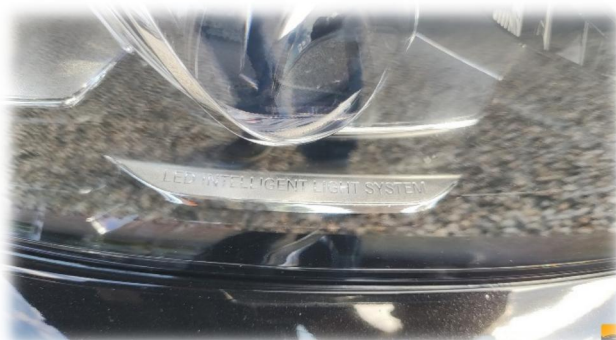
D – AVALIAÇÃO DA CARROCERIA E PINTURA

1. Para-choque dianteiro	Riscos por baixo / PPF danificado

2. Grade	Sem danos	
3. Capô	PPF danificado	
4. Paralamas dianteiro esquerdo	Sem danos	
5. Porta dianteira esquerda	Sem danos

19. Outras obs.: Pintura original, com ótimo aspecto, integralmente revestida em PPF, que está danificado nos locais apontados acima. Sem danos estruturais. Sem marcas de uso, salvo abaixo do para-choque dianteiro.

A carroceria está protegida por aplicação de PPF que, no entanto, tem dois locais em que o produto se deteriorou. O para-brisa foi substituído recentemente por conta de dano por pedrisco em estrada. No interior não foi observado nada fora do padrão original.

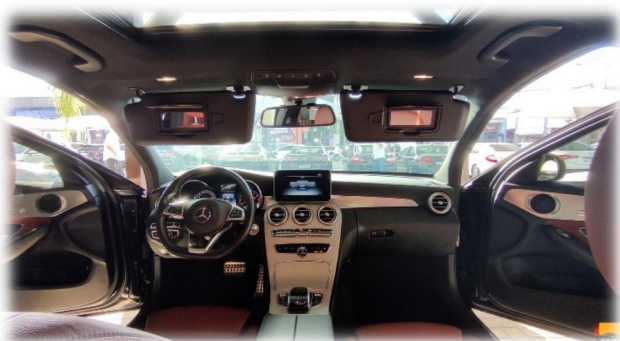
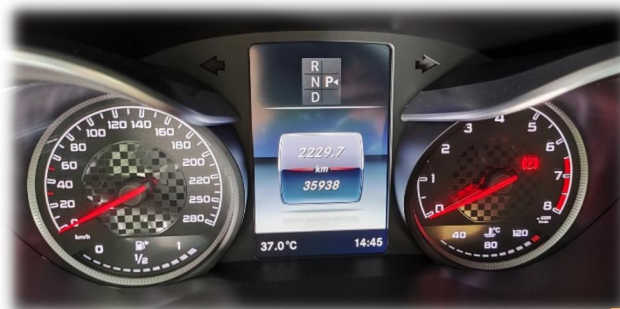
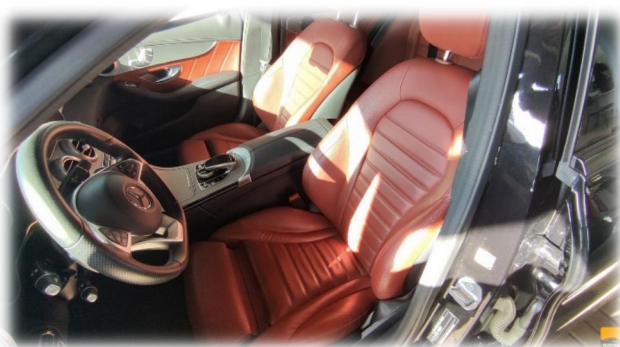
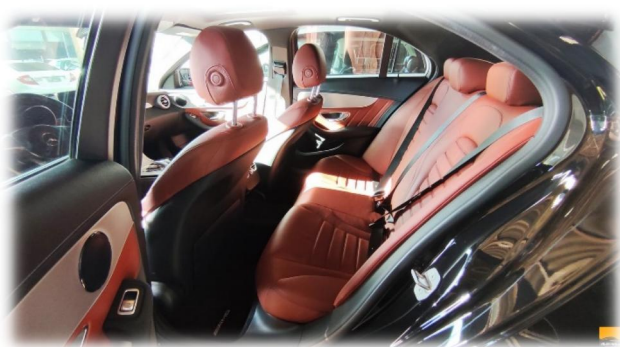
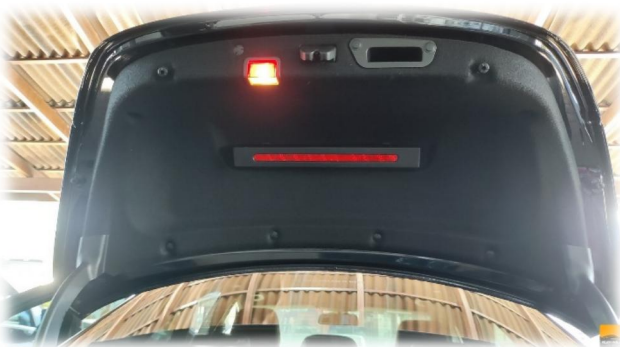
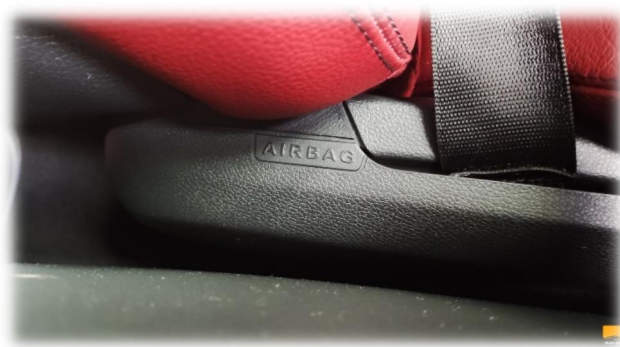
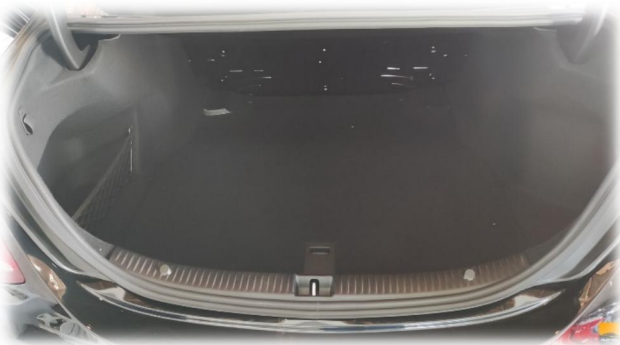
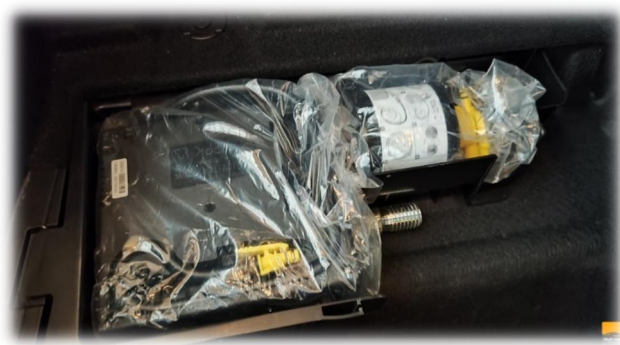
H – AVALIAÇÃO MECÂNICA E ESTRUTURAL

1. O veículo foi avaliado em rampa, tendo sido possível constatar a ausência de danos estruturais;
2. Todos os componentes mecânicos aparentam novos, compatíveis com a quilometragem indicada, alguns deles com etiquetas de fábrica;
3. Não foram identificados vazamentos de fluidos ou danos por impactos;
4. Há comprovação do atendimento ao plano de manutenções sugerido pelo fabricante até os 13.300 km, sem informações de revisões posteriores;
5. A quilometragem indicada no painel é compatível com o aspecto geral do veículo, em especial desgastes de bancos, pedais e volante, freios, entre outros componentes mecânicos;
6. Foi realizado teste de scanner, não havendo nenhuma leitura indicando anormalidades.

No entanto constatou-se que o conjunto mecânico se apresenta em ótimo estado. Não foram identificados vazamentos de fluídos, pneus, freios e suspensão estão em dia e o teste de scanner não apontou quaisquer falhas.
