RELATÓRIO DE AVALIAÇÃO VEICULAR

Subaru Forester XT 2016

Subaru Forester XT 2015/2016

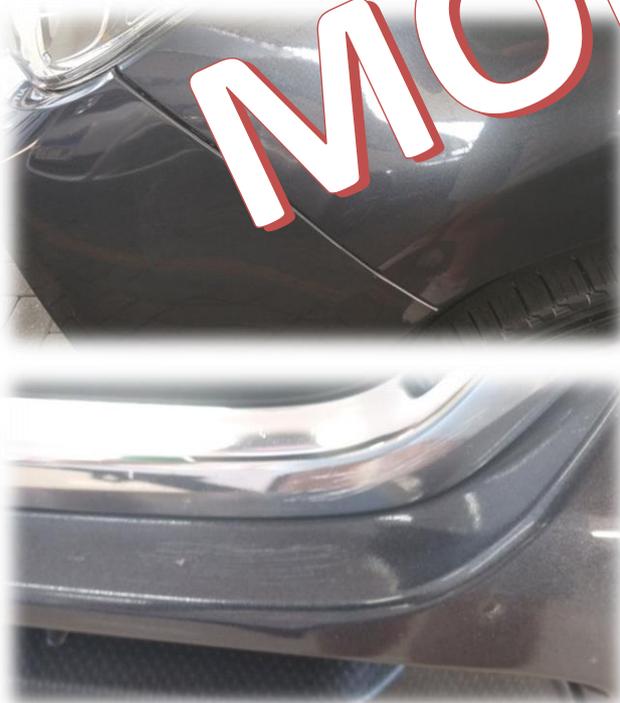
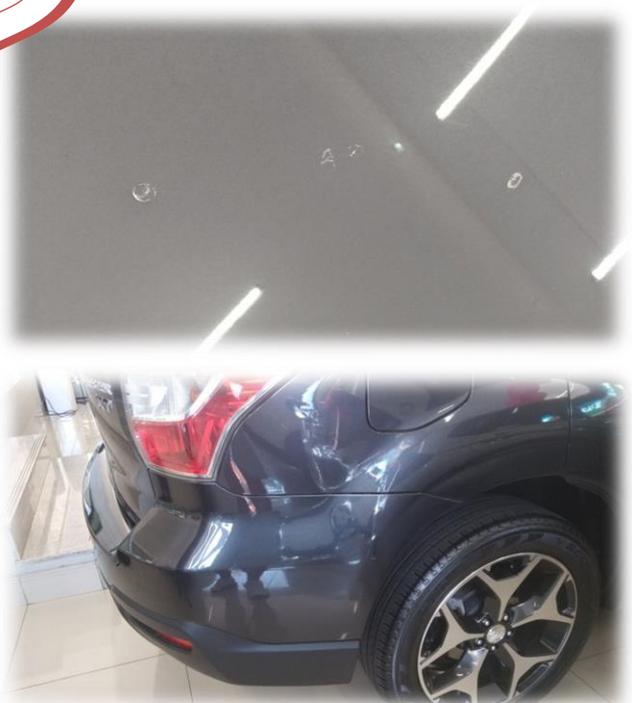
1. Para-choque dianteiro	Repintado / desalinhado	
2. Grade	Pequena marca	
3. Capô	4 pontos de verniz descascado	
4. Paralamas dianteiro esquerdo	Sem danos

5. Porta dianteira esquerda	Pequena marca prox. maçaneta	
6. Porta traseira esquerda	Pequena marca prox. maçaneta	
7. Paralamas traseiro esquerdo	Sem danos

8. Saia esquerda	Sem danos	
9. Paralamas dianteiro direito	Sem danos	
10. Porta dianteira direita	Sem danos	
11. Porta traseira direita	Sem danos	
12. Paralamas traseiro direito	Pequeno reparo na borda

13. Saia direita	Sem danos	
14. Tampa do porta-malas	Peq. marca prox. logo Subaru	
15. Para-choque traseiro	Marcas prox. escape esquerdo	
16. Teto	Sem danos

17. Vãos e alinhamento de capô, portas, porta-malas, para-choques, faróis, grade etc.: Emendas entre o para-choque dianteiro e os paralamas têm leve desalinhamento, assim como a borda direita do para-choque traseiro com o paralamas, onde foi feito um pequeno reparo (fotos).

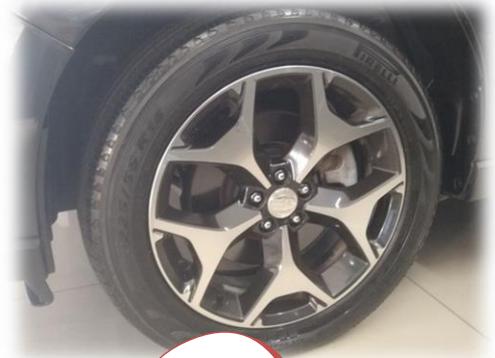
1. As rodas são originais do modelo, com aros de 18 polegadas. Algumas têm leves arranhões próximos às bordas;
2. Os quatro pneus de uso são fabricados em 2018, marca Pirelli, medidas 225/55 R18 98V, com pouco menos de meia vida (em torno de 4 mm de borracha). O estepe é temporário, original, com pouco uso.
3. Os quatro discos de freios dianteiros estão praticamente novos.
