RELATÓRIO DE AVALIAÇÃO VEICULAR

Relatório de Avaliação Veicular

BMW M3 2016/2017 (relatório modelo)

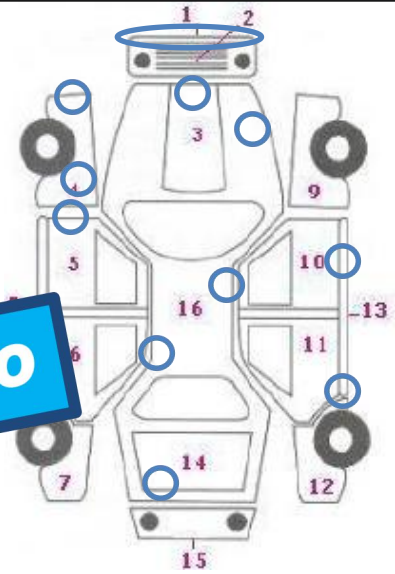
1. Para-choque dianteiro	Ralados / PPF danificado
2. Grade	Sem danos
3. Capô	Marcas no PPF
4. Paralamas dianteiro esquerdo	PPF com pontas soltas / acabamento desencaixado

5. Porta dianteira esquerda	PPF com pontas soltas
6. Porta traseira esquerda	Sem danos
7. Paralamas traseiro esquerdo	Sem danos
8. Saia esquerda	PPF com pontas soltas

9. Paralamas dianteiro direito	Sem danos
10. Porta dianteira direita	Sem danos
11. Porta traseira direita	Sem danos
12. Paralamas traseiro direito	Sem danos

13. Saia direita	PPF com pontas soltas
14. Tampa do porta-malas	PPF com pontas soltas
15. Para-choque traseiro	Sem danos
16. Teto	PPF com pontas soltas
17. Vãos e alinhamento de capô, portas, porta-malas, para-choques, faróis, grade, etc.:	Normal.

18. Fechamento de capô, portas e porta-malas:	Normal.
19. Outras obs.:	Sem danos estruturais, pintura original, totalmente envelopada com PPF, com marcas de uso superficiais, salvo parte inferior do parachoque dianteiro, conforme indicado acima.
